El Ayuntamiento acomete de urgencia la reparación de un muro de 50 metros en Tejina, ante el riesgo de colapso

La intervención en el Camino de Arico cuenta con un presupuesto de 270.000 euros

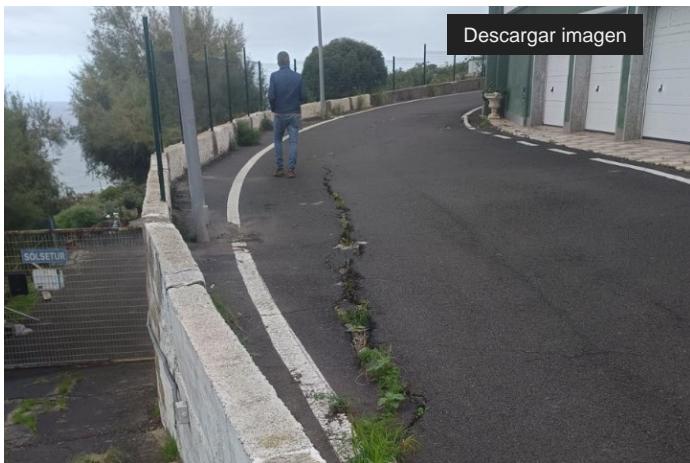
Grieta Calle Camino Arico

Un informe realizado por la concejalía de Obras e Infraestructuras ha detectado que el muro, que sirve de límite entre la vía y una huerta a nivel inferior, está cediendo progresivamente ante la presión del terreno, siendo visibles las grietas a simple vista. Además, el debilitamiento del terreno se está aproximando a las viviendas que se encuentran en el otro margen de la calle, con el consiguiente peligro para

El informe técnico, realizado el pasado 9 de diciembre, relata que en la vía aparecieron inicialmente algunas fisuras en la capa de asfalto de la calzada, que fueron reparadas como tareas de mantenimiento. Sin embargo, a la vista de que las fisuras volvían a aparecer e, incluso aumentaban de ancho con respecto a las iniciales, se realizó la inspección del muro, detectándose la fractura en dos tramos afectados por la presión del terreno.

La obra consistirá en la demolición de aproximadamente 30 y 20 metros lineales de dos tramos muros de contención y las partes de la calle afectadas. Posteriormente se ejecutarán dos nuevos muros de hormigón armado, con el relleno y compactación del terreno, para devolver la estabilidad y seguridad a la vía, reponiéndose la capa asfáltica. Las zonas afectadas se vallarán para evitar el paso de vehículos.
